## A CASE STUDY FOR THE RESTORATION AND CONSERVATION METHODOLOGY OF TIMBER CIVIL ARCHITECTURE 4

# Bir Ahşap Yapıda Koruma-Uygulama Metodolojisi 4

► Makale, Süleymaniye Kirazlı Mescit ve Ayşe Kadın Hamamı sokaklarının kesişiminde, 571 ada 6 parselde yer alan tarihi ahşap yapının restorasyonu ile ilgili olarak hazırlanan makalelerin dördüncüsüdür. Önceki makalelerde sırasıyla mimari belgeleme ve projelendirme; onarım öncesi hazırlıklar ve eklerin kaldırılması; yangın duvarının sökümü, yeniden örülmesi ve

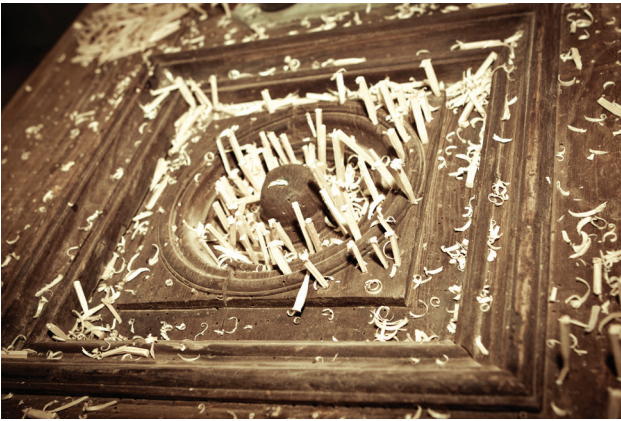
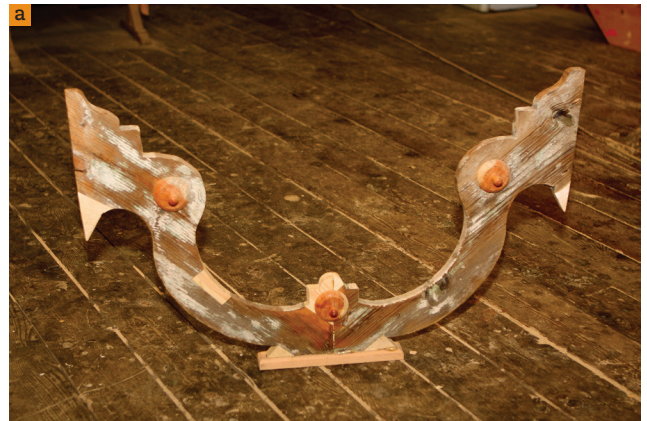
Resim 3. Uçuş deliklerinin kapatılması

■ Böceklerin meydana getirdiği uçuş delikleri, zaman içerisinde malzemenin kesitinin boşalmasına neden olduğundan, bu deliklerin içerisine öncelikle enjeksiyon yöntemiyle ilaçlama yapılmış; ardından bu delikler hazırlanan ince çubuklar ile doldurularak kapatılmıştır (Resim 3).

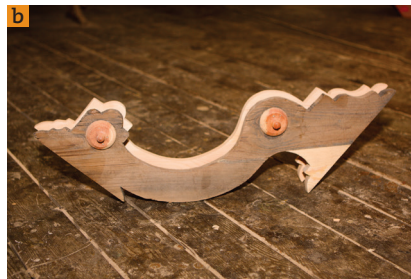
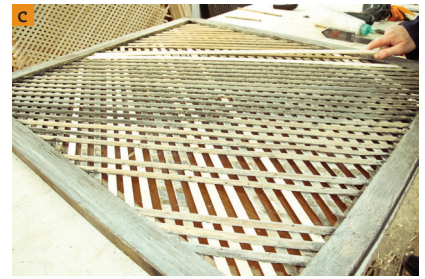
Resim 4. Kısmi bütünlendirme işlemleri

■ Parça kayıplarının olduğu kısımlarda, elemanın özgün malzemesine sadık kalınarak kısmi bütünlendirme yapılmıştır (Resim 4).

Bütünlendirme ve parça değiştirme gibi işlemler için, Ahşap Konservasyon Laboratuvarı'nda yapılan araş-

tırmalar sonucunda tespit edilen özgün ahşap cinsi ve uygun kuruluk oranına<sup>2</sup> sahip malzeme kullanılmıştır. Ahşabın kuru olması, ileride malzemenin kuruması esnasında meydana gelebilecek dön-

me, burkulma, çatlama gibi sorunların ve biyolojik bozulmaların baştan engellenmesi açısından önemlidir. Araştırma sonucunda ortalama %12 civarında nem oranına sahip, hava kurusu kereste temin edilebil-

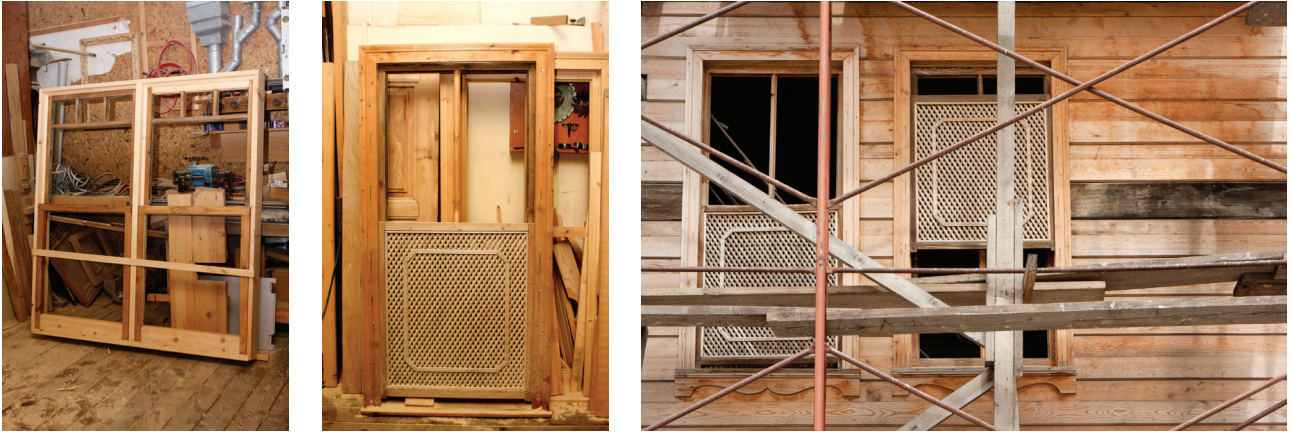
Resim 5. Pencere ve kafeslerin onarım sonrası durumları ve özgün yerlerine takılması

Yukarıda anlatılan yöntemle pencere ve kafeslerin mevcut sağlam parçaları korunmak şartıyla, gerekli yerlerde parça değiştirme ve ekleme yapılarak onarımları büyük ölçüde tamamlanmıştır. Yapılan ahşap pencere sistemleri, sokaga bakan iki dış cephedekiler öncelikli olmak üzere, yapıdaki yerlerine monte edilmiştir. Özgün pencere elemanlarının kendi yerlerinde kullanılmalarına dikkat edilmiştir (Resim 5).

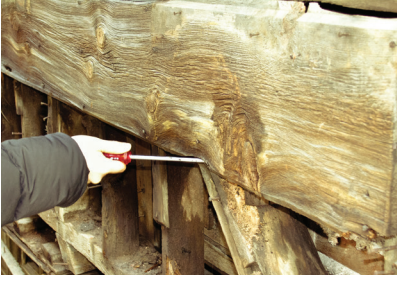
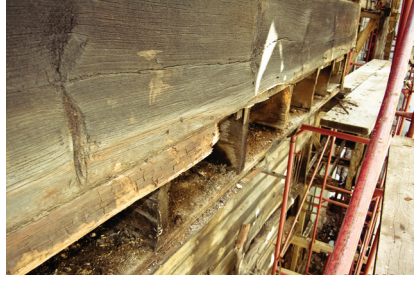
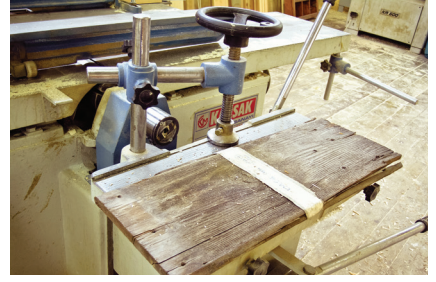
Resim 8. Cephe kaplama elemanlarının onarım öncesi durumları

Ahşap cephe kaplamalarında da, güneş ve yağmur gibi doğal dış etkiler nedeniyle ahşap yüzeylerinde kararma, renk değiştirme, kabarma, çatlama, yarılmaya gibi bozulmalar ve yer yer deformasyon meydana gelmiştir. Özellikle çatıdaki hasar nedeniyle yoğun su ya da içerideki rutubetli ortam etkisine maruz kalmış kısımlarda ıslaklık, mantar oluşumuna bağlı çürümeler ve renk değişikliği görülmektedir. Ahşap cephe kaplamaları yerinde incelenerek korunabilecek durumda olanlar be-

lirlendikten sonra; çürümüş ve işlevini yitirmiş durumdakiler dikkatle sökülerek yapıdan uzaklaştırılmıştır (Resim 8).

Eksik cephe kaplama levhaları, “çam” cinsi kereste kullanılarak, özgün birleşim detayıyla ve emprenyeye edildikten sonra yerlerine çivi ile monte edilmiştir.

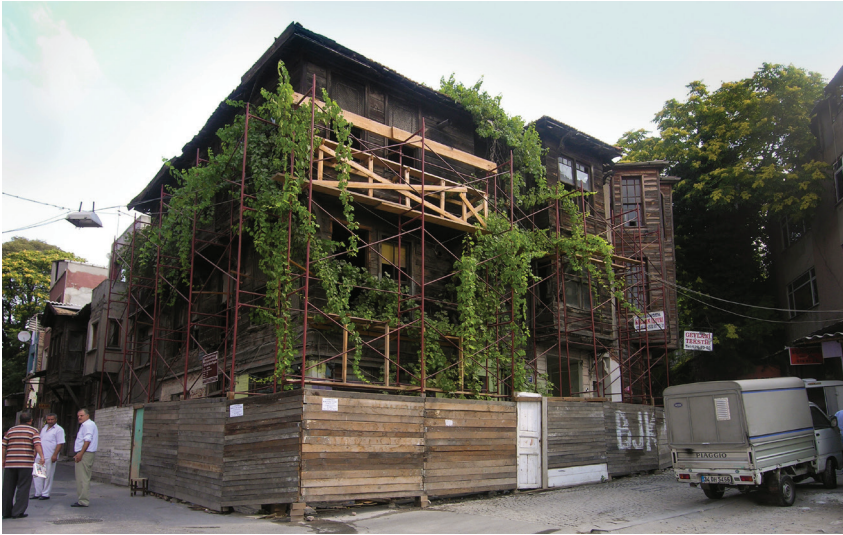
Resim 11. Ana yapı ile II.Dönem eki ahşap yapının 2008 yılındaki durumu

■ Ayşe Kadın Hamamı Sokacı'na bakan, bodrum ve üç kattan oluşan yapı, 1935 öncesine tarihlen- dirilmekte ve korunması gerek- li II.Dönem eki olarak kabul edil- mektedir (Resim 11). Yapının iç mekânları, hem çatının işlevini yitirmiş olması, hem de kuzeyde ana

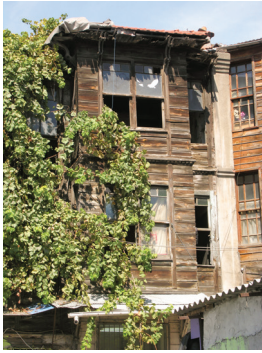
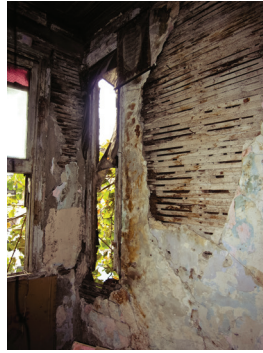
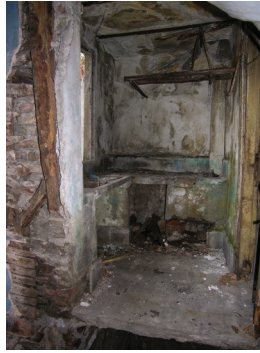
Resim 12. II.Dönem eki ahşap yapının uygulama öncesi durumu (2008)

yapı ile birleştiği kısımdaki beto- narne eklentiler nedeniyle aşırı derecede hasarlı duruma gelmiş ve özgünlüğünü yitirmiştir (Resim 12). Yapının, niteliksiz eklerin- den arındırılıp özgünlüğünü koru- yan elemanları dikkatle sökülerek tekrar yerlerinde kullanılmak üze-

re kenara ayrıldıktan sonra, sökü- lüp yeniden yapılmasına karar ve- rilmiştir.

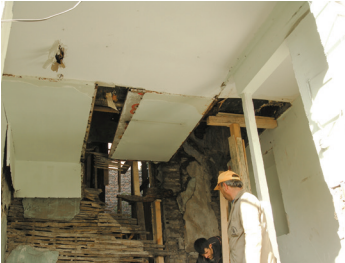
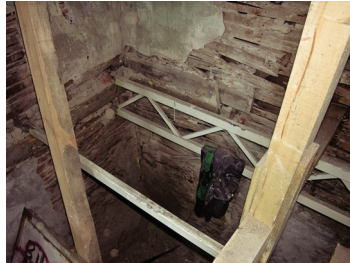
Resim 13. Dükkan olarak kullanılan zemin kattaki eklerin kaldırılması

dan, nitelsiz eklerden başlanarak söküm aşamasına geçilmiştir. Dükkan olarak kullanılan zemin katın duvarlarındaki sac kaplama levhaları ve demir elemanlar sökülerek özgün taşıyıcıların durumları araştırılmıştır (Resim 13). Bu kısımda özgün ahşap kirişlerin, demir konstrüksiyonun eklenmesi sırasında kaldırıldığı görülmüştür. Benzer şekilde, betonarme eklentilerin bulunduğu kısımda da yapı; plan şeması, malzeme ve yapım tekniği açısından özgünlüğünü tamamen yitirmiştir. Bugüne ulaşabilen özgün elemanlar; pencere, kapı, süpürgelik, cephe kaplama levhaları, süsleme elemanları, kat silmeleri, saçak altı furuşları ve çıkma altı konsollarıdır. Bunlardan yeniden kullanılabilir durumda olan elemanlar isimlendirilerek kenara ayrılmış; ardından, karkas sistem elemanlarının sökümü gerçekleştirilmiştir.

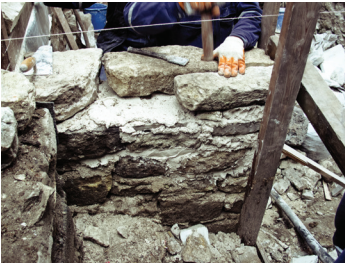
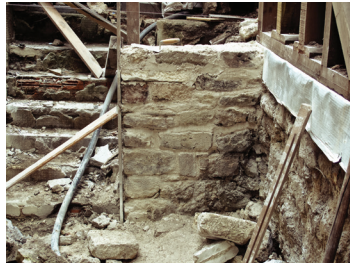
Resim 14. Kaba yonu taş duvarın örülmesi

■ **Kârgir duvarın örülmesi:** Yapının ahşap taşıyıcı sisteminin üzerine oturtulduğu kaba yonu taş duvarın sağlamlığını yitirmiş olduğu için yeniden örülmesine karar verilmiştir. Yerindekideki harca uygun olarak, hidrolik kireç ve dişli dere kumundan oluşan harç kullanılarak duvar örülmüştür (Resim 14). Mevcut duvarın içerisinden sökülen I kesitli demir putrellerin yerine, aynı ölçülerde (6x20cm) iki adet I kesitli demir kiriş yerleştirilmiştir (Resim 15). Kirişlerin taş duvar ile bağlantısını sağlayan demir milin bulunduğu yuvalar eritilmiş kurşun ile doldurulmuştur (Resim 16). Özgün taş silme elemanlarının, üzerlerindeki harç kalıntılarından temizlenerek eski yerine yerleştirilmesiyle (Resim 17) ahşap yapının üzerine oturtulacağı kârgir altyapı tamamlanmıştır (Resim 18).

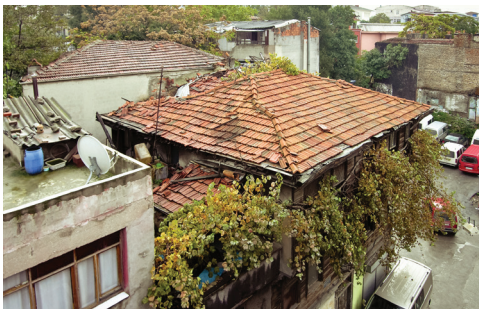
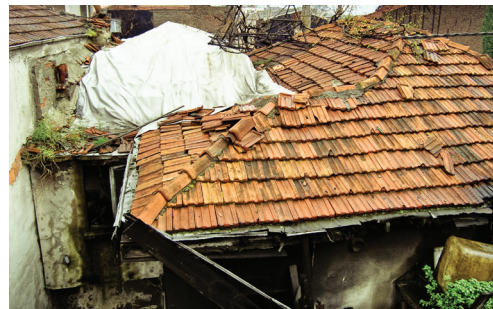
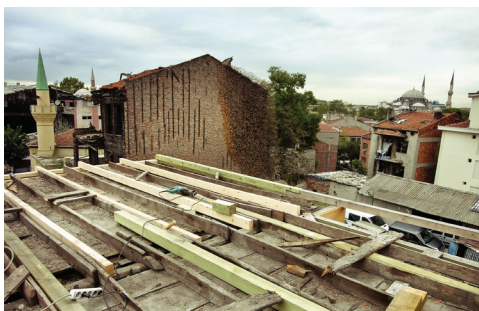
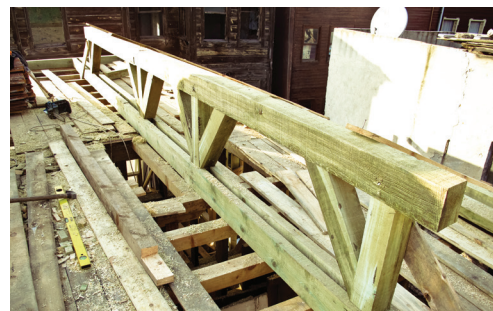
Resim 25. Çatı  
konstrüksiyo-  
nunun yapımı

■ Mevcut çatı, zaman içinde çeşitli niteliksiz elemanların eklenmesiyle oldukça hasarlı duruma geldiği için, tamamen sökülmesine karar verilmiştir (Resim 23). Yapıdaki hasarların temel kaynağı, çatının işlevini yitirmiş olması nedeniyle ahşap taşıyıcı sistemin yoğun su etkisine maruz kalmasıdır. Ayrıca, II. Dönem eki yapı ile ana ya-

çam kirişlerle takviye edilmiştir (Resim 24) Duvarların üzerine aşıklar (12x16cm) ve aralarına bırakma kirişleri (6x18cm) yerleştirilerek, çatının üzerine oturtulacağı yapı hazırlanmıştır. Bırakma kirişlerinin üzerine, 12x12cm'lik taşıyıcı dikmeler ve 12x16cm'lik mahya aşıkları yerleştirilmiştir (Resim 25). Çapraz yönde 10x10cm'lik göğüslemelerle desteklenen çatı iskeleti, 5x12cm'lik
