## A CASE STUDY FOR THE RESTORATION AND CONSERVATION METHODOLOGY OF TIMBER CIVIL ARCHITECTURE 4

# Bir Ahşap Yapıda Koruma-Uygulama Metodolojisi 4

► Makale, Süleymaniye Kirazlı Mescit ve Ayşe Kadın Hamamı sokaklarının kesişiminde, 571 ada 6 parselde yer alan tarihi ahşap yapının restorasyonu ile ilgili olarak hazırlanan makalelerin dördüncüsüdür. Önceki makalelerde sırasıyla mimari belgeleme ve projelendirme; onarım öncesi hazırlıklar ve eklerin kaldırılması; yangın duvarının sökümü, yeniden örülmesi ve

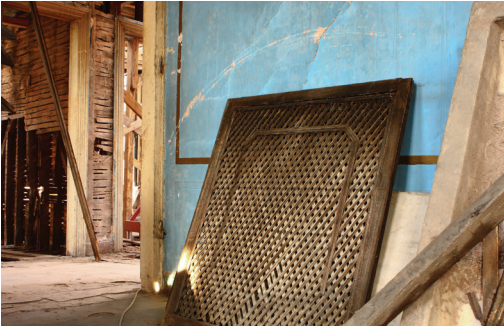
Resim 1. Onarım için saklanan ahşap elemanlar

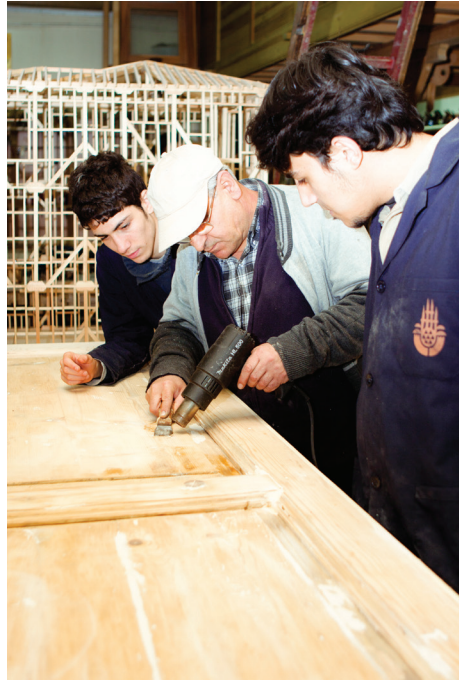
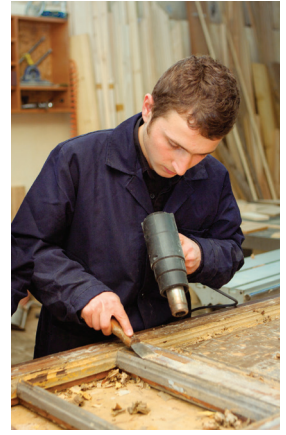
Resim 2. Ahşap yüzeylerindeki boya sökümü işlemleri

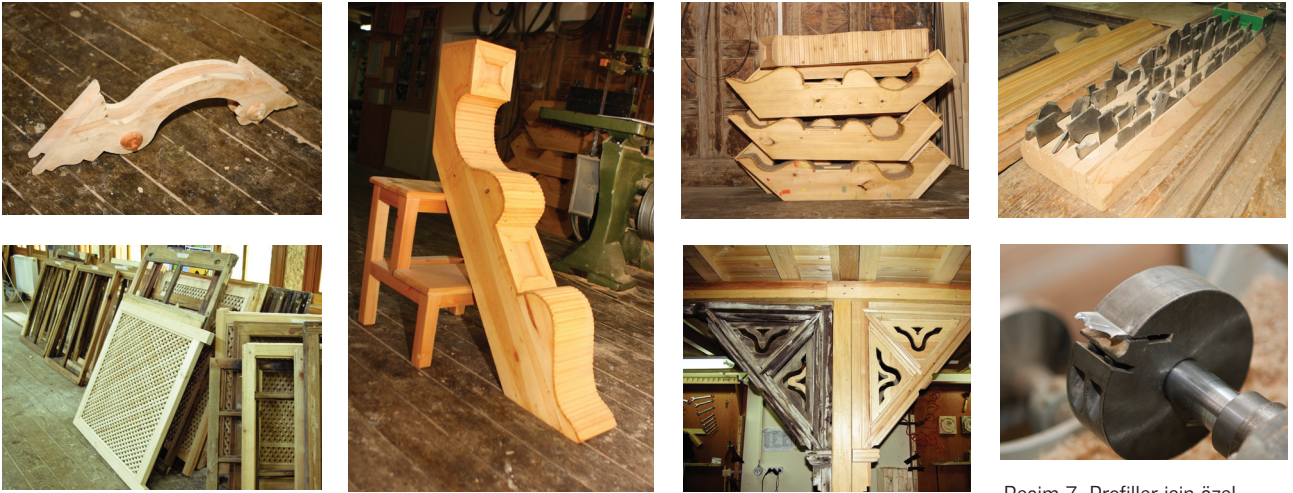
Resim 6. Yeniden üretimi gerçekleştirilen ahşap elemanlar

Eksik pencere, saçak altı furuşları ve kafesler, 1/1 ölçekli detaylarına göre yeniden üretilmiştir (Resim 6). Bu elemanlar için, özgün profillere uygun bıçaklar atölyede hazırlanarak üretim yapılmaktadır (Resim 7).

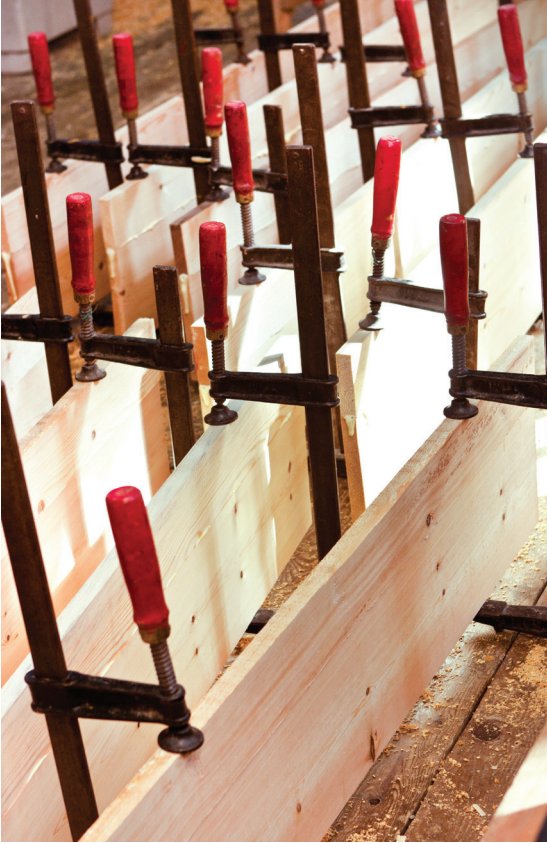
Resim 9. Atölye ortamında cephe kaplamalarının hazırlığı

parçanın birbirine yapışması gereken ve taraklı hale getirilen yüzeyleri, öncelikle tutkal yardımıyla birleştirilmiş; ardından sıkıştırılarak atölye- de birkaç gün bekletilmiştir (Resim 9). Parçalar, tek bir bütün olarak ça-

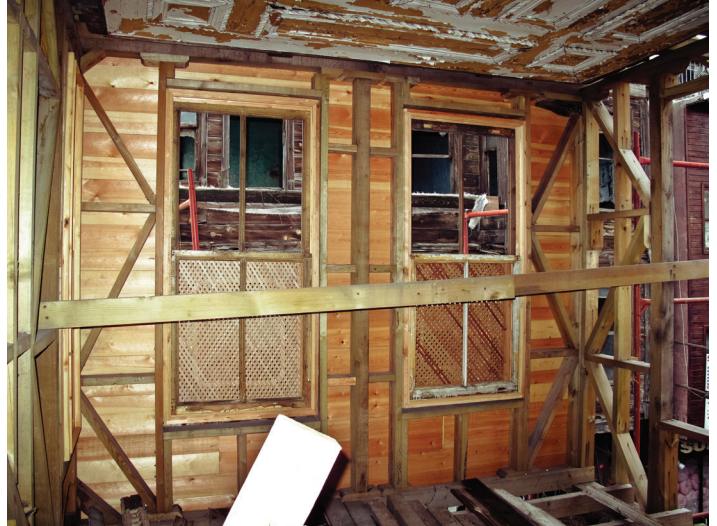
Resim 10. Cephe kaplama levhalarının içeriden görünümü

mıştır. Karkas elemanlarının dışına herhangi bir ek tabaka ya da malzeme uygulanmamış; kaplama levhaları, özgün durumunda olduğu gibi, doğrudan iskeleti oluşturan elemanlara tutturulmuştur (Resim 10).

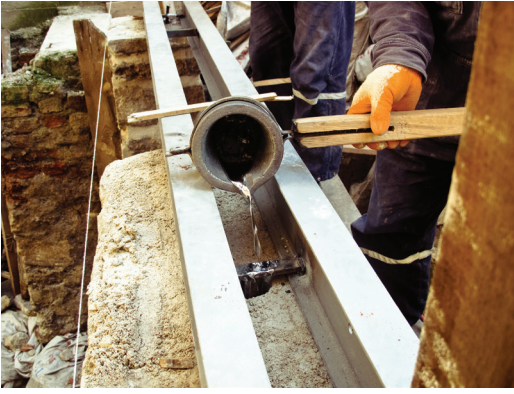
Resim 16. Bağlantı yuvalarının kurşun ile doldurulması

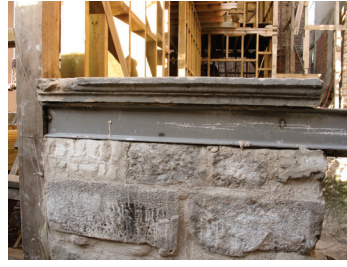
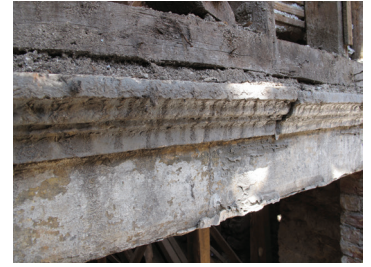
Resim 17. Özgün taş silmenin tekrar yerine yerleştirilmesi

Resim 18. Kârgir bodrum kat duvarının uygulama öncesi ve sonrası

■ **Kârgir duvarın örülmesi:** Yapının ahşap taşıyıcı sisteminin üzerine oturtulduğu kaba yonu taş duvarın sağlamlığını yitirmiş olduğu için yeniden örülmesine karar verilmiştir. Yerindekideki harca uygun olarak, hidrolik kireç ve dişli dere kumundan oluşan harç kullanılarak duvar örülmüştür (Resim 14). Mevcut duvarın içerisinden sökülen I kesitli demir putrellerin yerine, aynı ölçülerde (6x20cm) iki adet I kesitli demir kiriş yerleştirilmiştir (Resim 15). Kirişlerin taş duvar ile bağlantısını sağlayan demir milin bulunduğu yuvalar eritilmiş kurşun ile doldurulmuştur (Resim 16). Özgün taş silme elemanlarının, üzerlerindeki harç kalıntılarından temizlenerek eski yerine yerleştirilmesiyle (Resim 17) ahşap yapının üzerine oturtulacağı kârgir altyapı tamamlanmıştır (Resim 18).

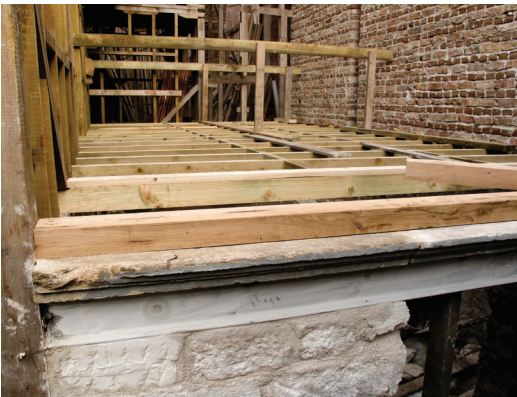
Resim 19. Karkas sistemin üzerine oturtulduğu meşe taban kirişi

■ **Taş silmenin üzerine,** 10x10cm boyutlarında meşe tahtan kirişi yerleştirilerek ahşap karkas sistemin yapımına başlanmıştır (Resim 19). Söküm öncesi rölöveye göre, düzeyde 10x10cm ana dikmeler ve 5x10cm ara dik-

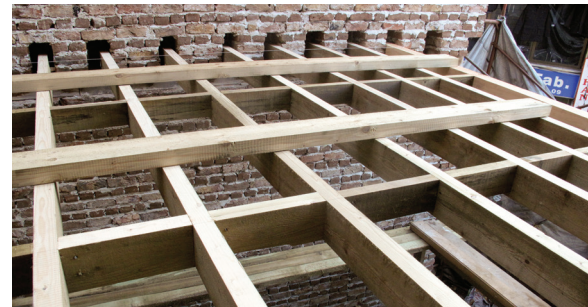
Resim 21. Döşeme kirişlerinin yerleştirilmesi

■ Yapının kat döşemeleri, 6x15cm’lik göknar kirişler tarafından taşınmaktadır. Bir ucu ana yapının doğu duvarına, diğer ucu da yangın duvarının içerisinde bırakı-

lan yuvalara oturtulan kirişler yerlerine yerleştirilerek (Resim 21), taşıyıcı sistemin yapımı tamamlanmıştır (Resim 22).

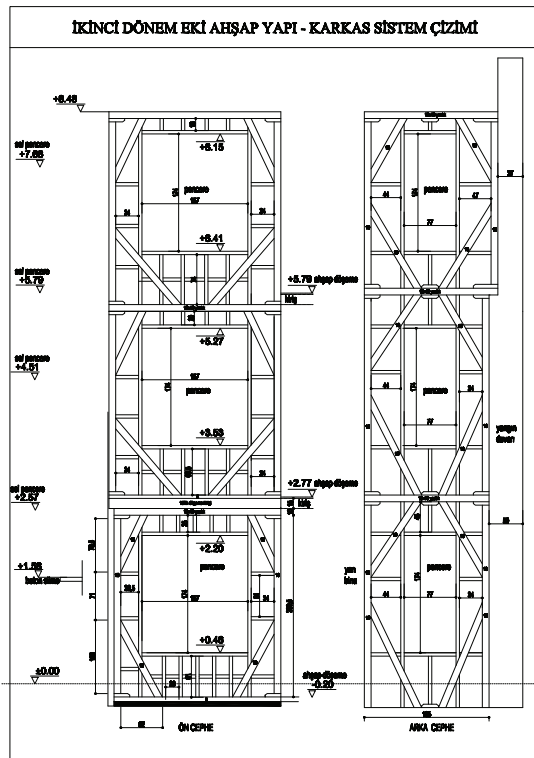
Şekil 2. Karkas sistem şeması (KUDEB Proje Grubu)

meler ile yatayda 6x10cm yastıklardan oluşan taşıyıcı sistem, 10x10cm payandalarla desteklenmektedir (Şekil 2). Söküm öncesinde yapılan cins tayinine uygun olarak, taşıyıcı elemanların tümü “çam” cinsi ahşap malzemeden yapılmıştır. Yine söküm öncesinde alınan rölöveye göre hazırlanan şemaya uygun olarak, karkas

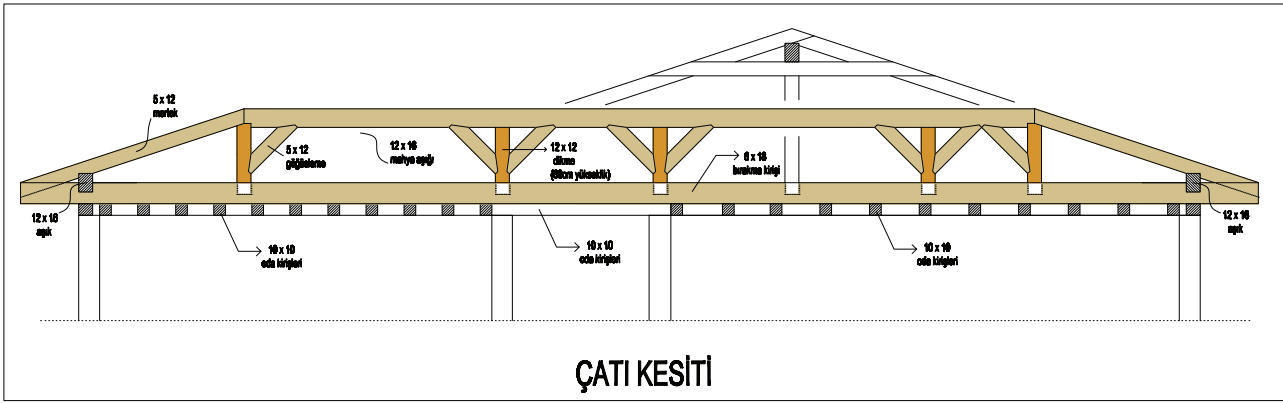
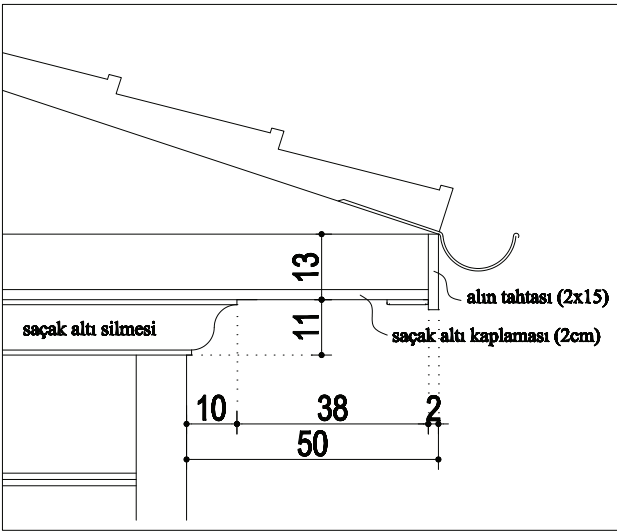
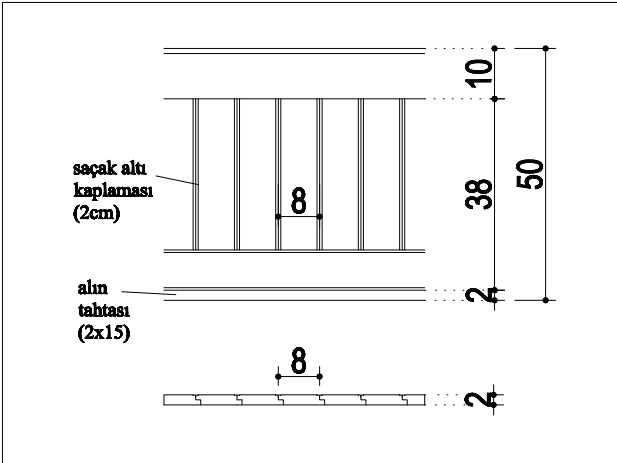
Şekil 3. Çatı detaylarından örnekler (KUDEB Proje Grubu)

pının çatı sistemlerinin birbirlerine doğru bağlanamamış olması, her iki çatının bütün ve işler bir sistem halinde yeniden çözümlenmesini gerektirmiştir. Öncelikle, çatının kapladığı alan ve iki yapının farklı yükseklikleri göz önüne alınarak, oturtma ahşap çatının çizimleri hazırlanmıştır (Şekil 3). İnşis yerleri tespit edilerek, suyun dengeli bir

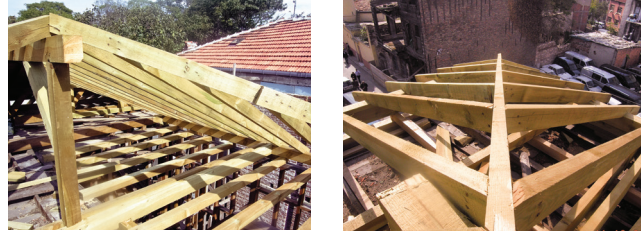
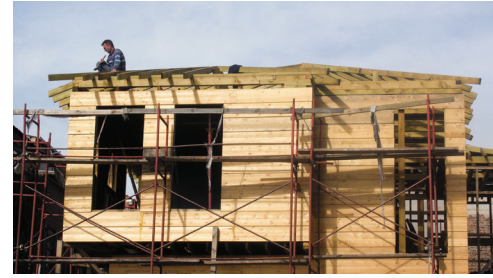
Resim 26. Çatı iskeletinin yapım aşamaları

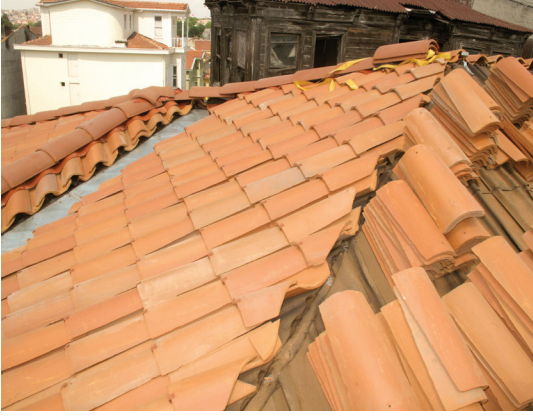
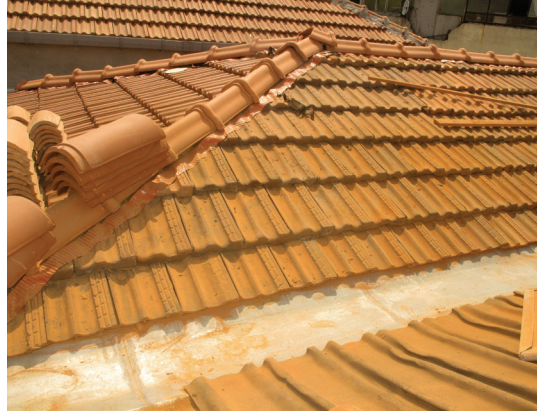
Resim 28.  
Yapıda  
kullanılan  
kiremitler  
(a: ana yapı,  
b: II.Dönem  
yapısı)

gın olarak bulunmayan küçük boy (13x15x35cm) alaturka kiremitler temin edilmiştir. II.Dönem eki yapının üst örtüsünde ise, daha önce söküm esnasında kenara ayrılarak temizlenmiş olan özgün damgalı kiremitler ve yeni Marsilya tipi kiremitler bir arada kullanılmışlardır (Resim 28). Çinko dere ve inişlerin de yapılmasıyla (Resim 29) çatı örtüsü tamamlanmıştır (Resim 30).

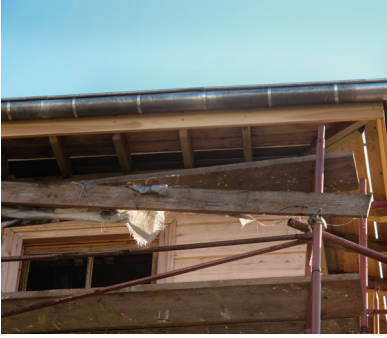
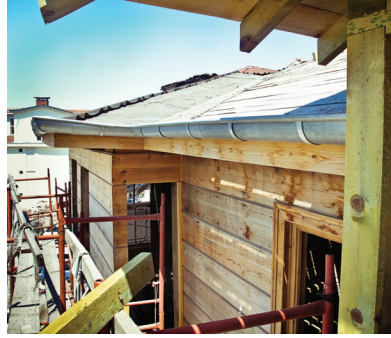
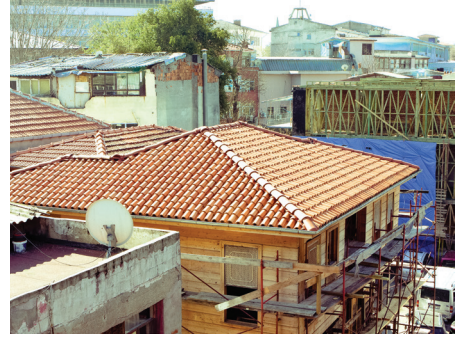
Resim 29. Çinko işleri

Resim 30. Çatının onarım sonrası durumu

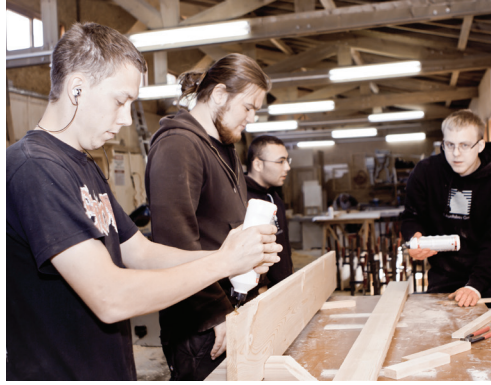
Resim 31. Cephe kaplama levhalarının hazırlanması

■ Yapının Ayşe Kadın Hamamı Sokağı'na bakan cephesi için, 26cm yüksekliğinde cephe kaplama levhaları, özgün birleşim detayına göre atölyede hazırlanmış (Resim 31) ve daldırma yöntemiyle emprenye edilmişlerdir. Kat silmeleri, pervazlar, çıkma altı konsolları ve saçak altı furuşları da, 7 numaralı maddede anlatılan yöntemlerle onarım ya da üretimleri yapılarak hazır hale getirilmiştir.

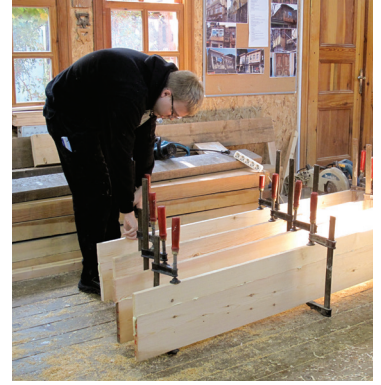
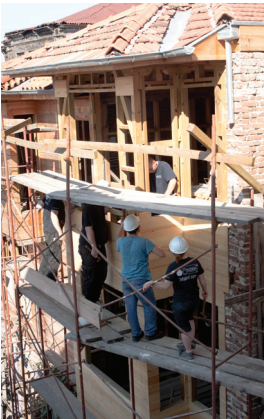
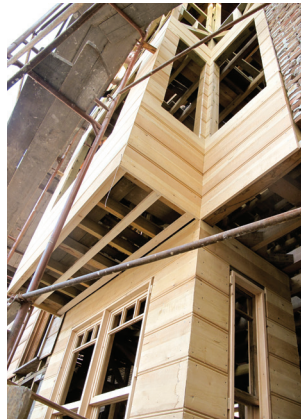
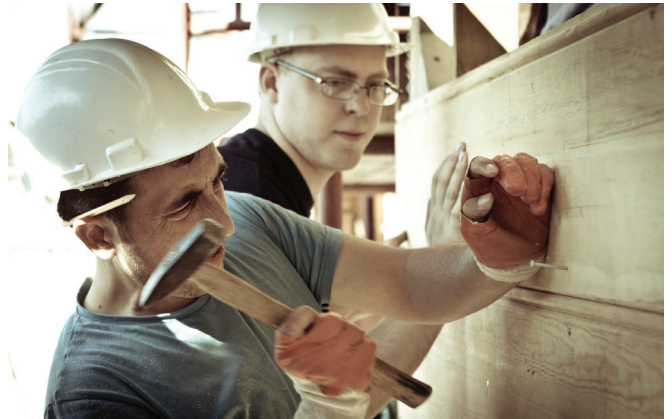
Resim 32. Cephe kaplama levhalarının montajı

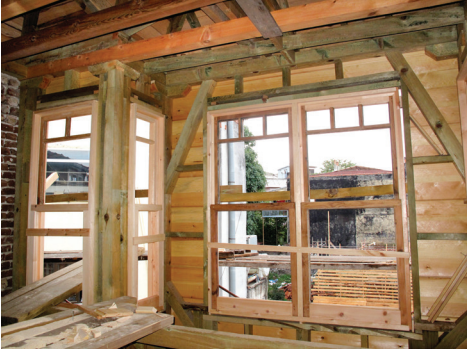
Resim 33. Pencere ve pervazların montajı

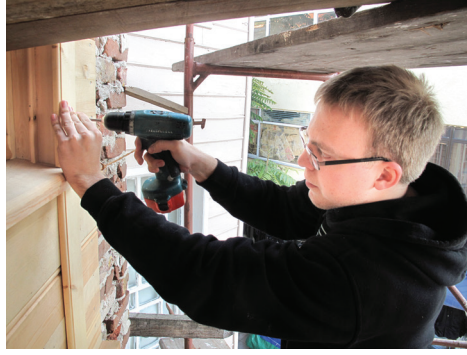
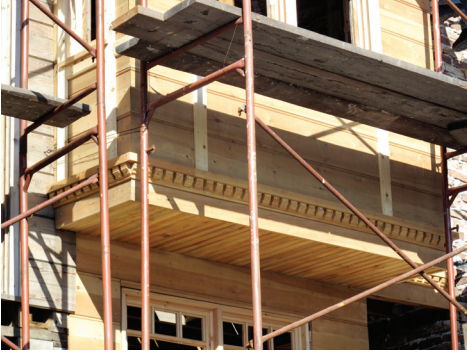
Resim 34. Kat silmelerinin uygulanması

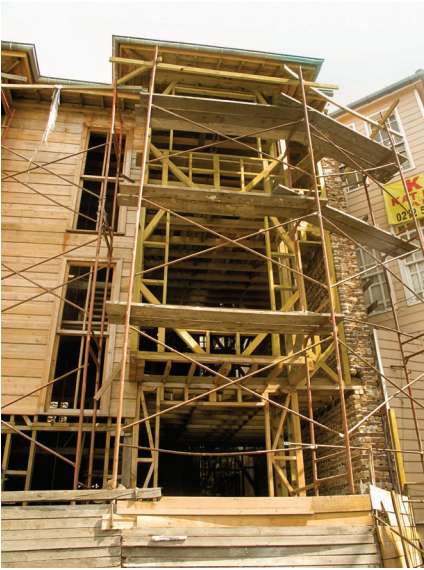
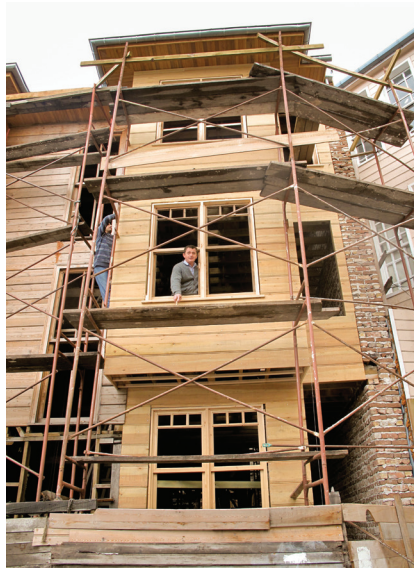
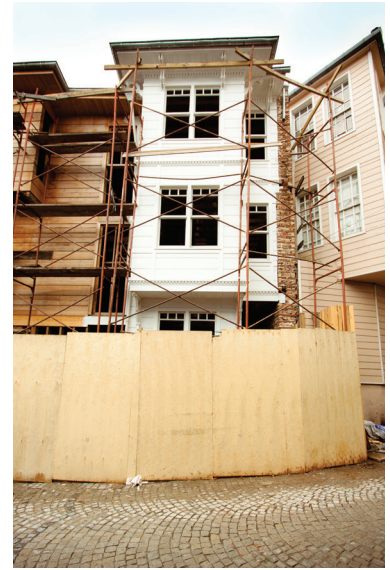
Resim 35. II.Dönem eki ahşap yapıda cephe uygulamasının aşamaları

Usta ve öğrencilerin oluşturduğu iki ekibin ortak çalışmasıyla, II.Dönem eki ahşap yapının cephesi tamamlanmıştır.

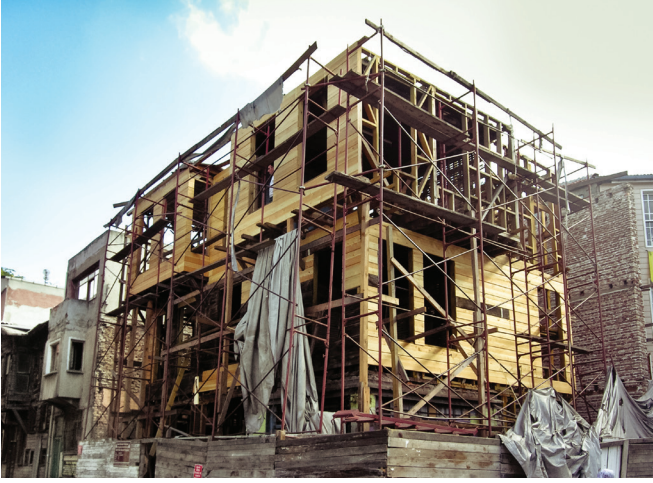
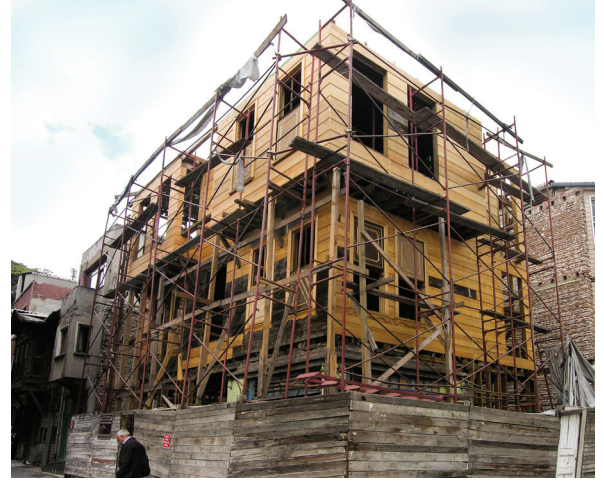
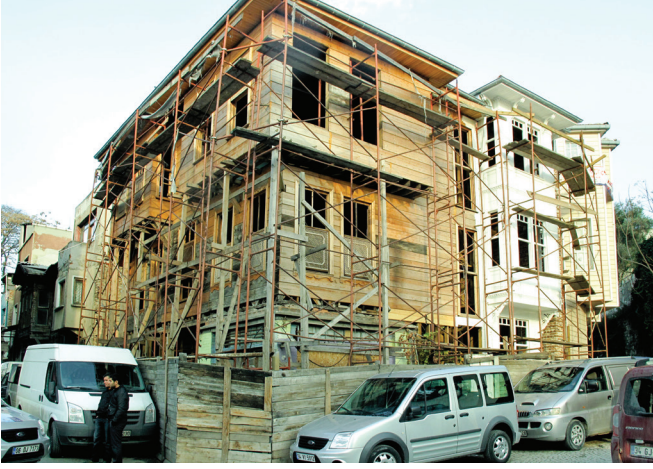
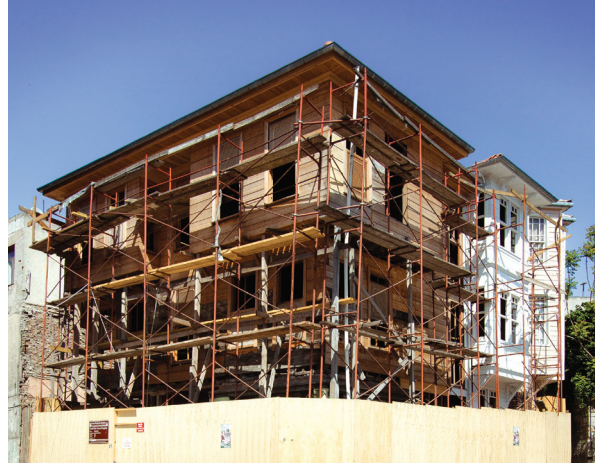
Yapı, çatının tamamen, cephenin de büyük ölçüde tamamlanmasıyla dış etkilere karşı korunaklı bir duruma getirilmiştir (Resim 36). 2009 yılından bugüne aralıklı olarak sürdürülen restorasyon uygulamasının diğer aşamalarının, ilerleyen makalelerde paylaşımına devam edilecektir.

Resim 36. Parseldeki iki yapıda cephe uygulama süreci (2010-2011)
